师宗彩云务龙大冲新型墙体材料厂  
矿山地质环境保护与土地复垦方案

申报单位:师宗县鸿盛新型建材有限公司

2020年10月

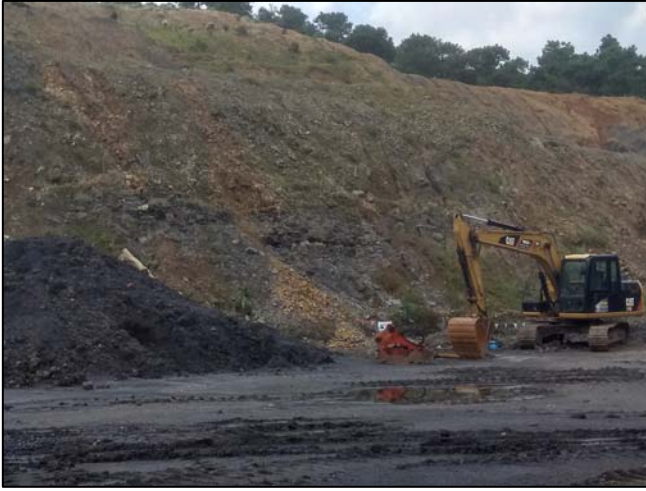
照片 1-1 露天采场

现场调查时露天采场东部、南部（1901-1881m）间部分矿体已进行了开采，形成的露天开采区东西长约20~76m、南北宽约28~95m，面积约0.9986hm<sup>2</sup>，后期将继续对未开采区域进行开采。由于矿山的不规范开采，采区内挖损严重，形成边坡总高约5-20m，开采标高为1901m-1881m，终了边坡角24°~36°，以36°为主。

现场调查时露天采场东部、南部（1901-1881m）间部分矿体已进行了开采，形成的露天开采区东西长约 20~76m、南北宽约 28~95m，面积约 0.9986hm<sup>2</sup>，后期将继续对未开采区域进行开采。由于矿山的不规范开采，采区内挖损严重，形成边坡总高约 5-20m，开采标高为 1901m-1881m，终了边坡角 24°~36°，以 36° 为主。前期露天采场矿石的开采剥离，使得原地形地貌临时改变，地表植被直接被破坏，地表原有功能全部丧失；损毁土地的方式为挖损，损毁程度为重度。露天采场土地现状如表 3-8、附图 10 所示。

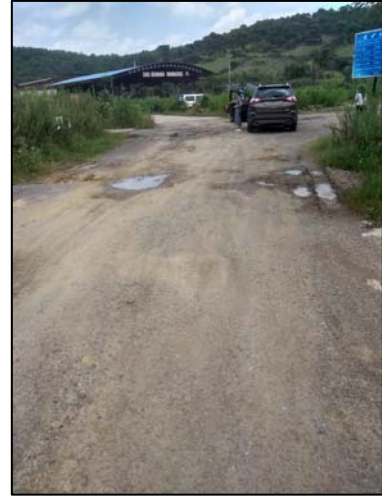
照片 1-2 已建矿山道路

根据现场调查情况，该矿山已建矿山道路长约25m，路面宽约5m，占地面积约0.0125hm<sup>2</sup>，主要为连接工业场地及办公生活区的道路，碎石土路，可满足汽车运输要求。

根据现场调查情况，该矿山已建矿山道路长约 25m，路面宽约 5m，占地面积约 0.0125hm<sup>2</sup>，主要为连接工业场地及办公生活区的道路，碎石土路，可满足汽车运输要求。由于该区路基开挖平整及路面的铺设造成区内地表植被直接破坏，土地原有功能完全丧失，该区现状损毁土地方式主要为压占，损毁程度为重度。经统计，该区已损毁土地面积约 0.0125hm<sup>2</sup>，损毁的土地类型为其他林地、公路用地。已损毁土地现状如表 3-8、附图 10 所示。

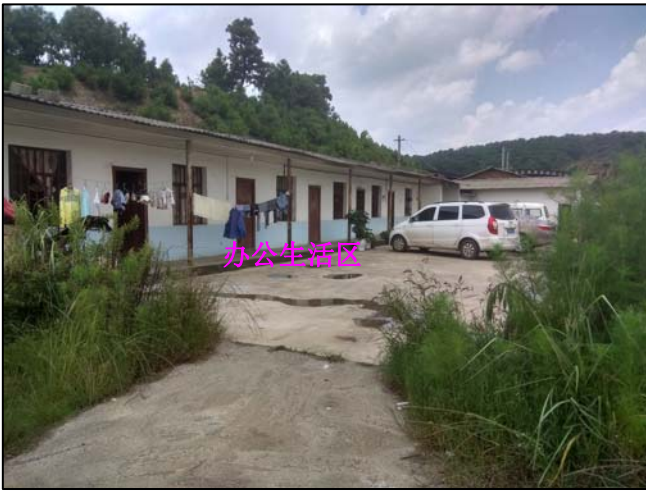
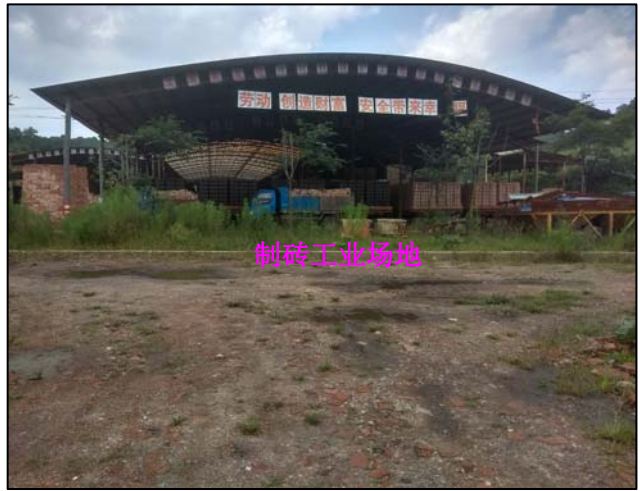
照片 1-3 工业场地及办公生活区

办公生活区

制砖工业场地

该区位于矿区外围南东部，由办公生活区、厕所、抽水房、制砖工业场地、水池组成。办公生活区（单层砖混结构，占地面积约 0.0254hm<sup>2</sup>，层高约为 3m）；厕所（单层砖混结构，占地 0.0065hm<sup>2</sup>，砖混结构，层高约为 3m）；抽水房（单层砖混结构，占地 0.0058hm<sup>2</sup>，层高约为 3m）；制砖工业场地为三面围挡、彩钢瓦屋面、地面裸露的半封闭场地，占地面积 0.9873hm<sup>2</sup>；水池容积约 250m<sup>3</sup>，为浆砌石结构，占地面积约 0.0120hm<sup>2</sup>。除制砖工业场地外的其余建构物区及办公生活区周边区域地表均进行了硬化，硬化面积约 0.0527hm<sup>2</sup>；其余为裸露地表。由于该区场地平整及地表建构物的建设造成区内地表植被直接破坏，土地原有功能完全丧失，该区现状损毁土地方式主要为压占，损毁程度为重度。后期将在已损毁土地基础上继续利用，不再新增损毁土地。经统计，该区已损毁土地面积 2.0863hm<sup>2</sup>，损毁的土地类型为旱地、其他林地、坑塘水面。已损毁土地现状如表 3-8、附图 10 所示。

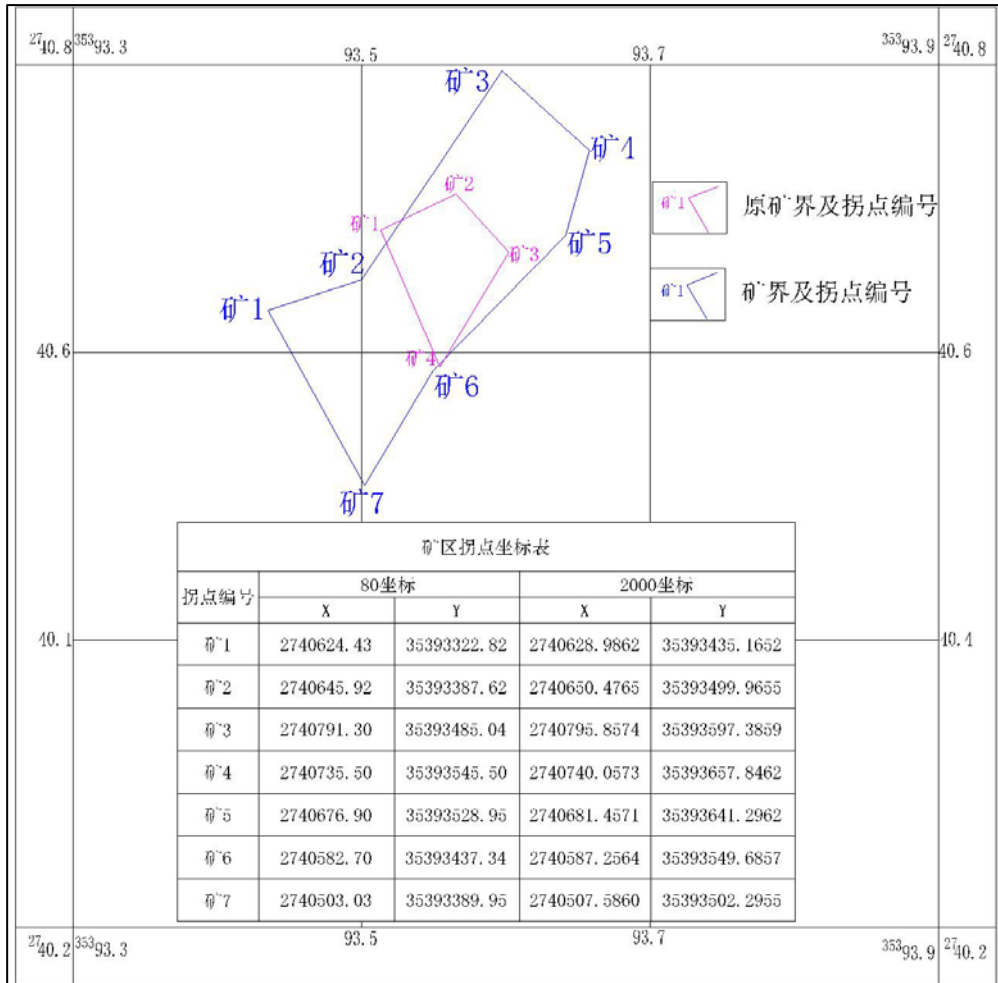
图 1-2 矿界关系示意图

该矿山矿区范围内无其他探矿权、采矿权设置，不存在矿权重叠，权属无争议。矿界关系如图 1-2 所示。

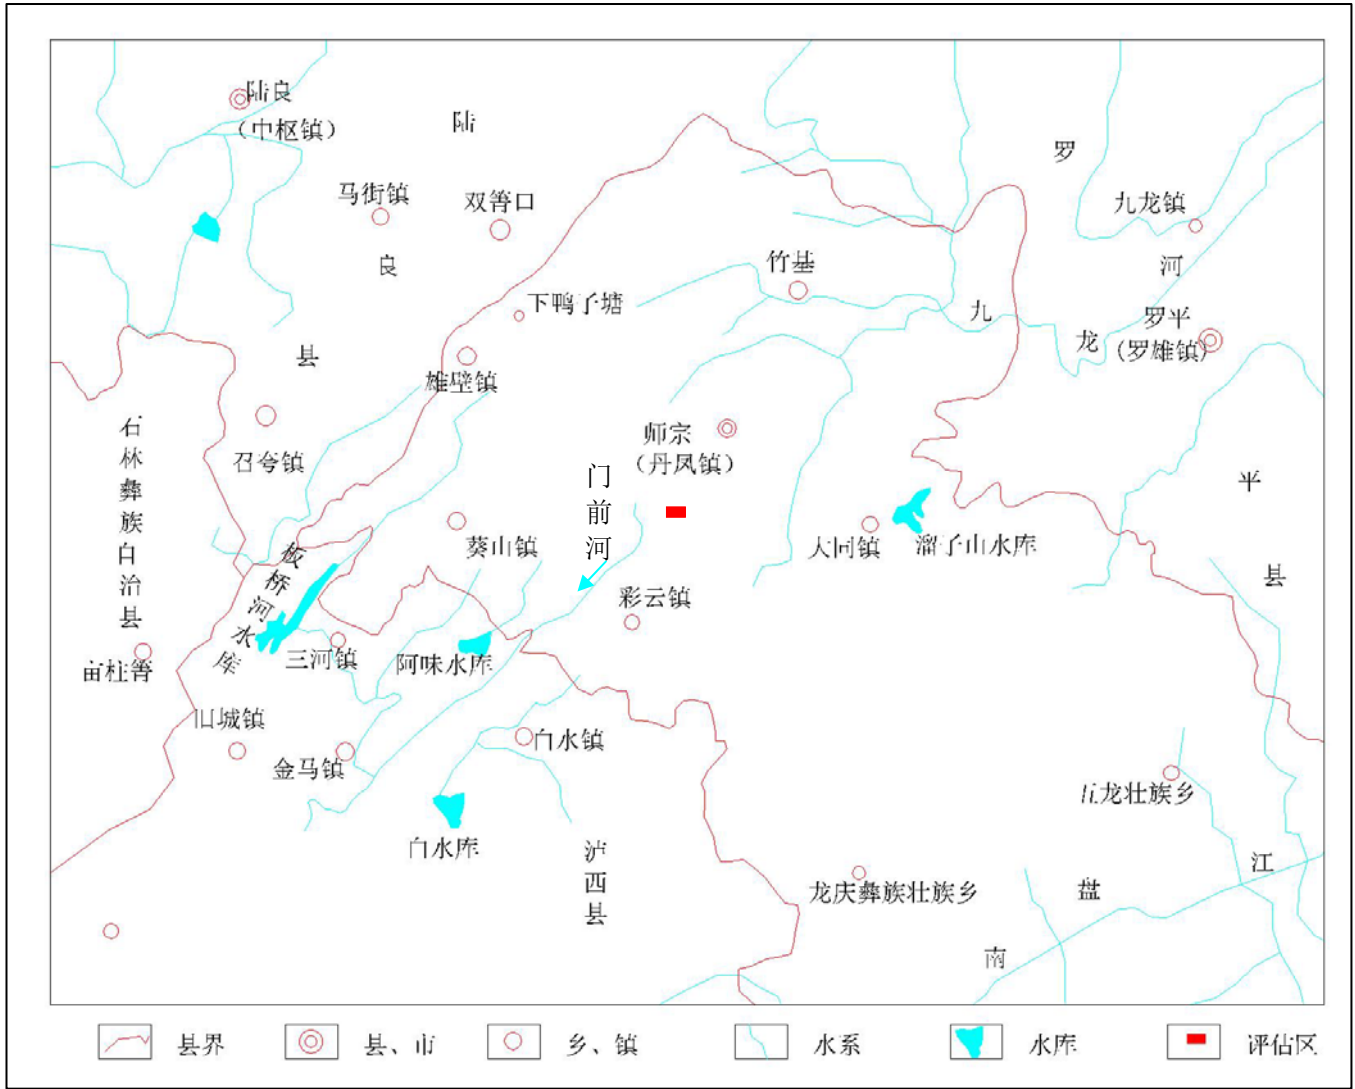
图 2-1 区域地表水系图

评估区内有一个水塘及务龙大冲水库分布，另外在矿区外围南部有一季节性箐沟，雨季流量变大，大气降雨冲沟会出现小山洪、短暂的溪流，旱季无水，矿山地处山坡地带，大气降水后，一部分沿岩石裂隙渗入地下，补给地下水，另一部分沿地形低洼处自然排泄，自然排泄条件良好，对矿区开采无大的影响。

务龙大冲水库是小型水库，不属于饮用水水源地，主要用于灌溉，牲畜饮用。该水库最大库容量 8 万 m<sup>3</sup>，水量受大气降水控制，旱季库容水量较少，雨季库容水量较大。评估区内沟谷发育，雨季雨水依地势沿冲沟及地形低洼处向务龙大冲水库排泄。

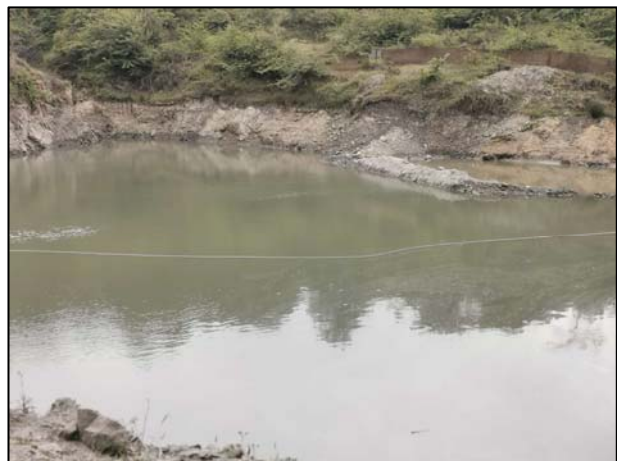
照片 2-2 矿区外围南东部水塘

矿区外围南东部水塘：据现场调查，矿区外围南西部有一个天然水塘，其具备了汇集大气降水、地表径流和地下涌水的条件，在干旱季节其最小储水量约 100m<sup>3</sup>。根据业主介绍及调查，水塘的水源主要来源于雨水，其积水时段较长，为当年的 7 月至次年的 5 月，积水量较多，约为 700m<sup>3</sup>~1150m<sup>3</sup>，积水深度干旱季节约为 0.3~0.5m，雨季一般为 2~3m，面积约为 384m<sup>2</sup>。

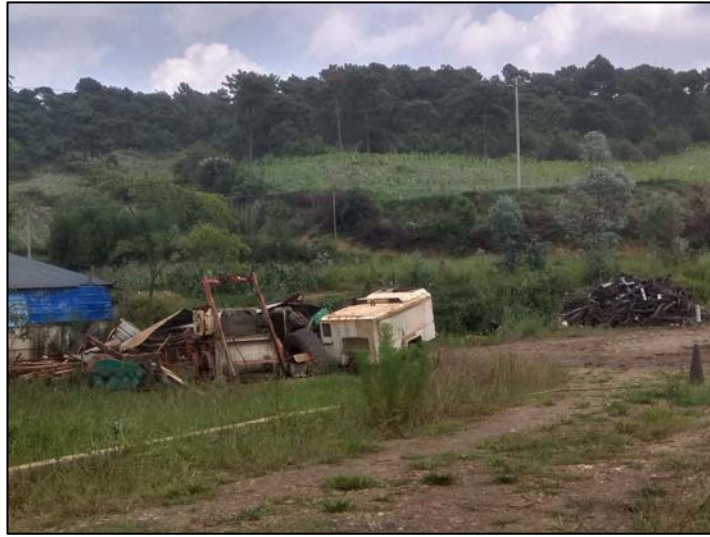
照片 2-3 评估区地形地貌

评估区属构造侵蚀低中山地貌，区内总体地势北高南低；地形最高点为评估区北东角边

缘，海拔标高 1934m，最低点位于评估区西部务龙大冲水库处，海拔标高 1870m，相对高差为 64m；地形坡度为  $5^{\circ} \sim 25^{\circ}$ ，一般  $15^{\circ}$ 。地形地貌条件复杂程度为中等类型（见照片 2-3）。

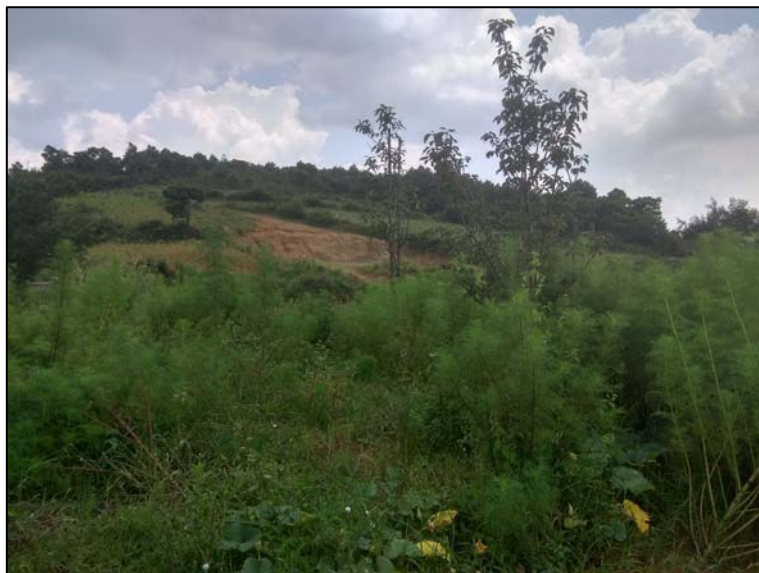
照片 2-5 评估区植被

评估区主要植被为低矮灌木及杂草为主，覆盖率约为 30%。人工植被以旱作农作物为主，分布于评估区东部、南部，主要为玉米、烤烟、马铃薯等（见照片 2-5）。

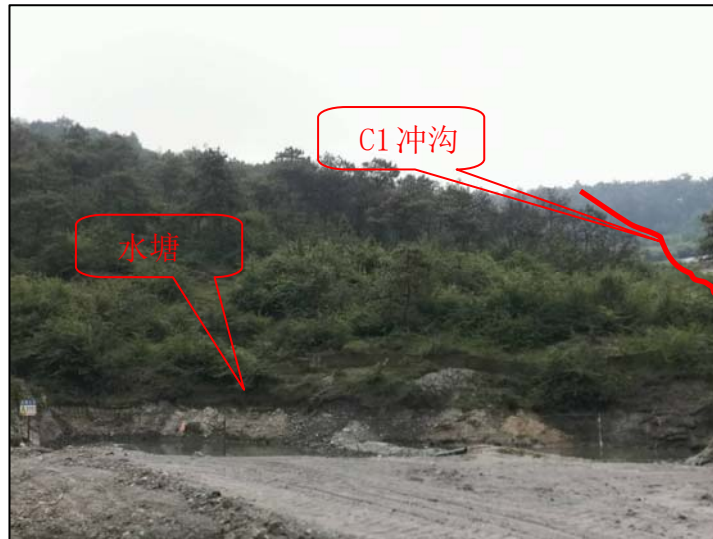
照片 2-6 C1 冲沟

据调查，评估区内主要有 1 条冲沟 ( $C_1$ )，分布于矿区范围外围南西部，由北东—南西向径流，走向  $11^\circ$ ，评估区内主沟长 0.5km，冲沟汇水面积  $0.16\text{km}^2$ ，沟谷纵坡 17%，沟谷切割深 1-2m，冲沟呈“U”字形，沟谷两岸斜坡地形相对较缓，地形坡度  $10-15^\circ$ ，沟谷两岸主要为旱地、林地，沟谷植被较发育。由于冲沟沟谷较缓，坡面侵蚀强度较小。现状调查期间沟中无水，沟的中部有 1 个天然水塘，水塘周边无松散堆积物，水塘水源主要来源于雨水，其积水时段较长，为当年的 7 月至次年的 5 月，积水量较多，约为  $700\text{m}^3\sim 1150\text{m}^3$ ，积水深度干

旱季节约为 0.3~0.5m，雨季一般为 2~3m，面积约为 384m<sup>2</sup>。沟内地层岩性表层主要为风化坡残积层粘土、碎石，厚度约 0.1-1.5m，局部可见基岩出露，为三叠系上统乌格组地层，岩体结构较完整。冲沟两岸沟壁现状基本稳定，未见垮塌变形，沟底及沟口无堆积物。因分布于矿山开采境界外围，对矿体开采无影响。

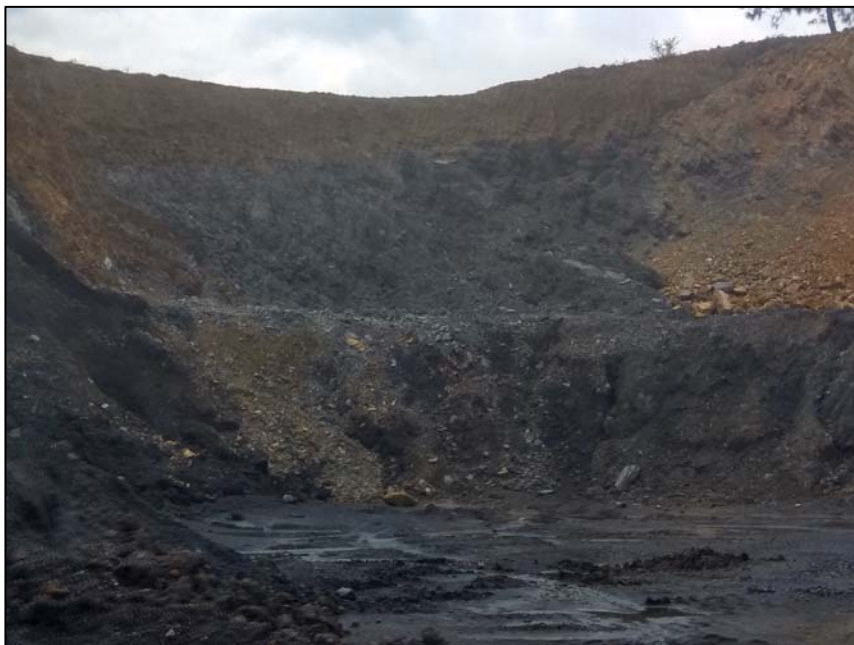
照片3-1 BW1现状

**稳定性与发展趋势：**BW1 不稳定边坡高度较高，开采时按分台开采，现状处于基本稳定状态。另外，由于边坡坡向与岩层倾向呈反向有利组合，坡体组成物质为页岩，在地表浅部岩体风化较强烈，岩石较破碎，稳定性差；在深部，岩体风化程度弱，岩体完整性较好，力学强度均匀，稳固性好。边坡总体属较稳定结构，边坡的影响范围在采场范围内，在开采过程中，若边坡过陡或在暴雨条件及爆破震动下边坡上沿强风化带产生垮落、崩塌及掉块，岩体稳定性会越来越差，会不断加剧不稳定斜坡的失稳，甚至影响后沿山体斜坡的稳定性。（照片 3-1）。

**危害对象及危险性：**该潜在不稳定斜坡规模小型，现状主要对采场内采矿人员、施工车辆、下部建筑及采矿设施安全造成威胁，其发生失稳的可能性小到中等，危险性及危害程度中等。

现状为前期露天开采形成岩土质混合边坡，总体坡向  $140^{\circ}$ ，不稳定边坡平面形态大致呈扇形，坡长约 20~76m、坡宽约 28~95m，形成边坡总高约 5-20m，坡面坡度  $24^{\circ} \sim 36^{\circ}$ 。开发利用方案设计在未来的开采过程中潜在不稳定边坡 BW1 将被开采剥离，最终形成露天采场 1881m 开采平台，因此，矿山本身人员、设备等采场下坡向设施可能遭受其危害的危险性及危害程度小。
